Bundesstelle für Seeunfalluntersuchung

Pressemitteilung 11/05

“Sorgfaltsregeln für Wassersportler nicht beachtet !“

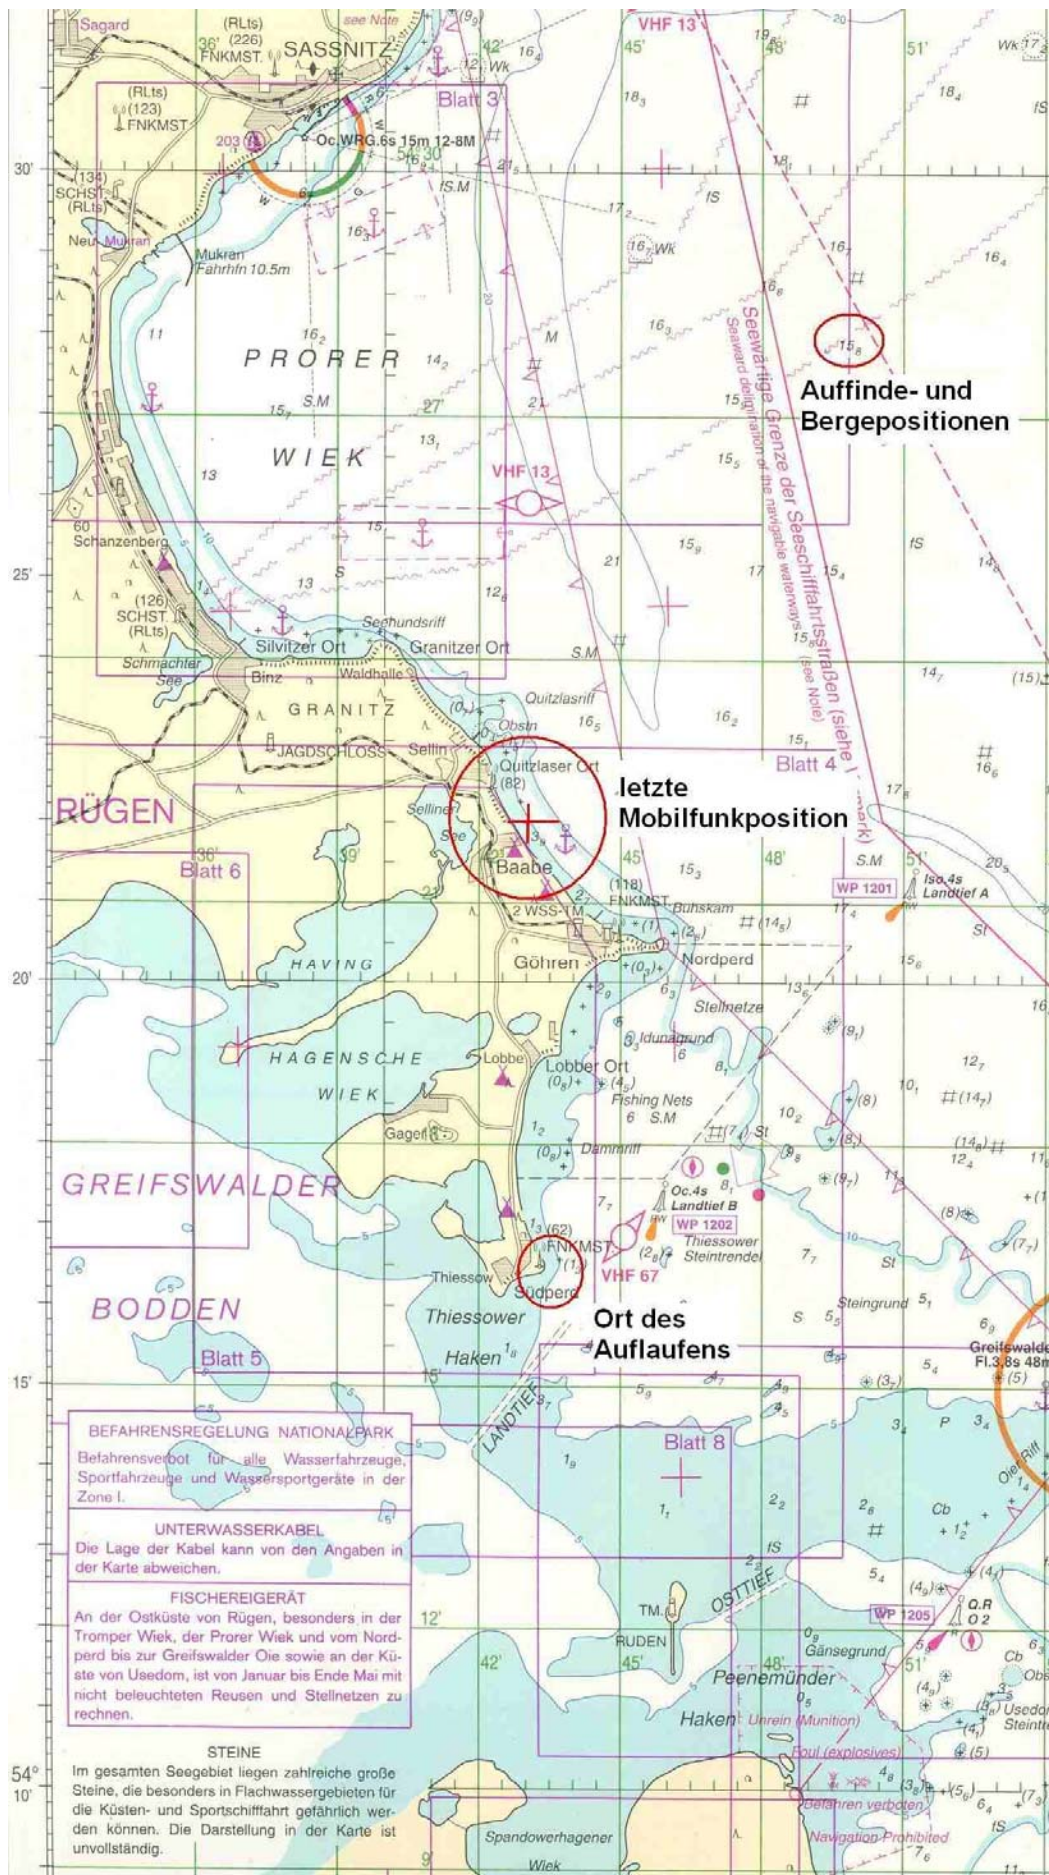
Seekarte Unfallstelle

Die von der BSU ermittelte letzte bekannte Position der Yacht war am 29.06.2004 um 14.56 Uhr mit $\varphi = 54^{\circ} 21,97'N$ $\lambda = 013^{\circ} 43,02'E$ auf der Strecke zwischen dem Nordperd und Granitzer Ort. Diese Position liegt in der Nähe der Küste zwischen Baabe und Sellin. Durch den Netzbetreiber des Mobiltelefons eines ALLMIN-Seglers wurde zu dieser Zeit ein Ausschalten des Mobiltelefons registriert.

Das Wrack der Segelyacht ALLMIN wurde erst am 26.11.2004 entdeckt, als die Yacht beim Hieven eines Netzes durch den Fischkutter CRAMPAS auf der Position $\varphi = 54^{\circ}27,787' N$, $\lambda = 013^{\circ}49,354' E$ an die Wasseroberfläche geholt wurde. Eine Bergung schlug fehl, da das Fischernetz die Belastung nicht aushielt.

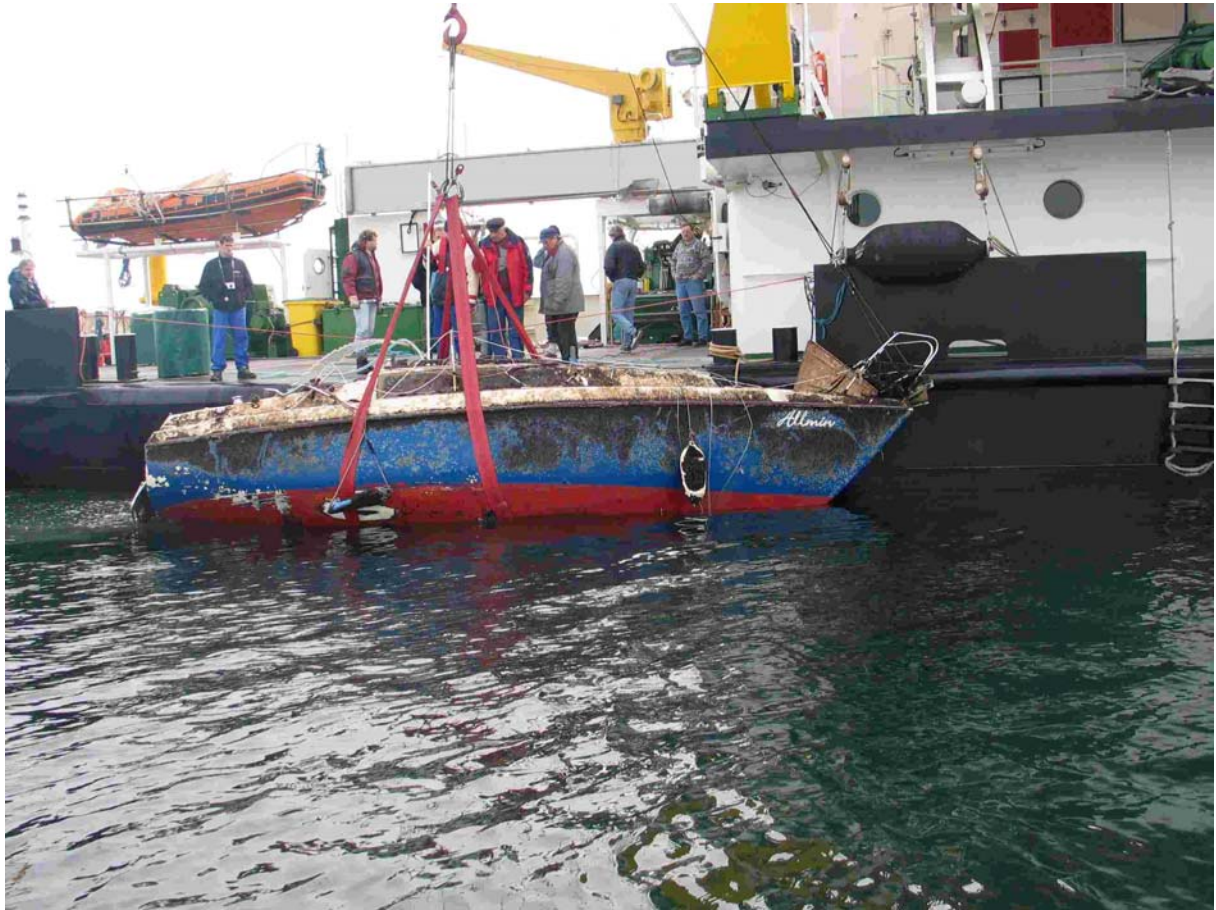
Bergung am 23. März 2005

Erst am 23.03.2005 erfolgte die Bergung der Segelyacht ALLMIN durch das Vermessungs-, Wracksuch- und Forschungsschiff DENEK des BSH.

Die Bundesstelle für Seeunfalluntersuchung hat nach der Untersuchung des Wracks ermittelt, dass für den Untergang die Schäden ursächlich waren, die beim Auflaufen auf den Steinwall entstanden sind. Eine Schädigung nicht nur des Schiffsrumpfes, sondern auch des Riggs durch das harte Auflaufen ist ebenfalls nicht völlig auszuschließen.
